熊本県立装飾古墳館

# 研究紀要

第 11 集

## 平成26年度熊本県立装飾古墳館モニタリング報告

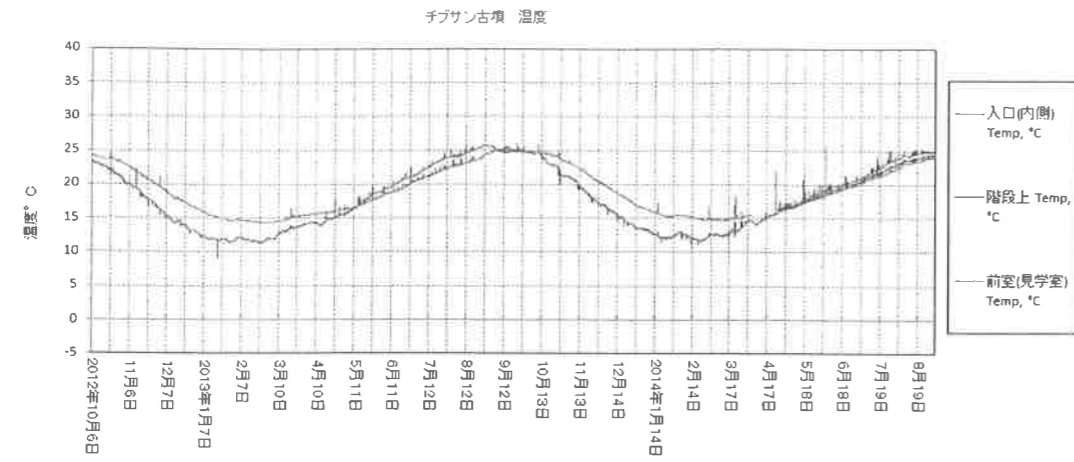
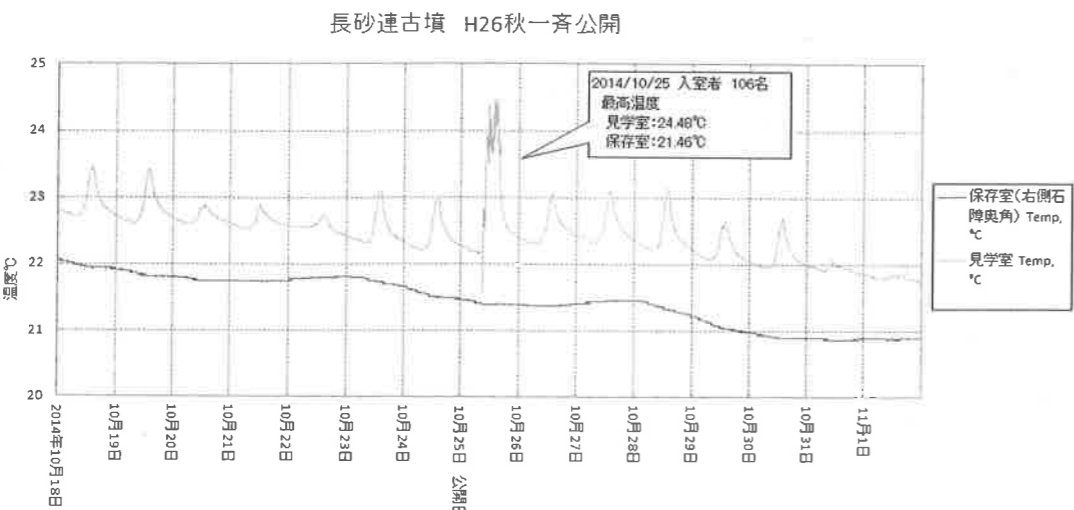
3つの古墳で得られた通年の温度データ、公開時の温度データ（公開前後7日間）をグラフに示す。公開時の温度データは、熊本県内装飾古墳一斉公開時、すなわち2013年秋、2014年春、2014年秋を対象とする。なお、長砂連古墳は、平成26年度に一斉公開に初参加したため、2014年秋のみの提示となる。

2013年春、2014年春の装飾古墳一斉公開時の影響を比較検討すれば、人数で約3倍、見学室の温度上昇は約2倍であった。通常の一般公開時は、見学室では1℃～2℃の温度上昇がみられるが、その後の蓄熱は概ね、数日で解消される。ところが、2014年春は、見学室の温度上昇が収まるのに2週間程度、経過した。この為、カビや塩類の発生するリスクが高まっているといえる。そのため、装飾の保護を第一に考え、2014年秋は一斉公開への参加を見合わせ、通常の一般公開で対応した。

2014年秋の公開では、入室者は44名、前側石障付近の最高温度は21.2℃、石屋形上の最高温度は20.1℃であった。前側石障付近の温度上昇は1℃であったが、約2日で解消された。石屋形上において、温度上昇はほとんどみられず、蓄熱による影響はほとんどない。

初参加した2014年秋の公開では入室者は106名であり、見学室の最高温度は24.4℃、保存室（右側石障奥）の最高温度は21.4℃であった。見学室の温度上昇は1.5℃であったが、1日で解消された。保存室の温度上昇はほとんどみられない。

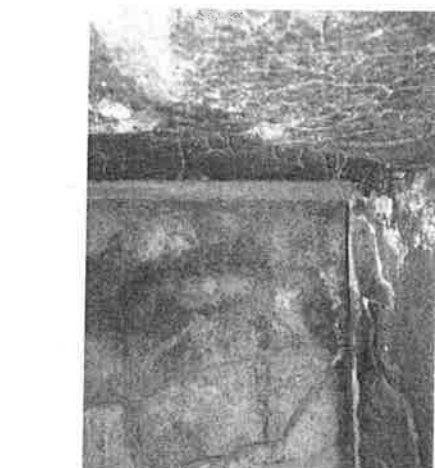
写真④ 石棺内（がんぜき充填後）

この空隙を「がんぜき」で充填する処置を施した。(写真④)
